Via	Spagnoli, 9-9/a	Toponimo	Silva	Zona PRG	E.1
Tav. PRG	2.2	Quadrante	F-7

<b>Edificio principale</b>		<b>Tipologia</b>	elementi contigui
<input type="checkbox"/> Riconoscibile		<b>Interventi</b>	ristrutturazione
<input checked="" type="checkbox"/> Parzialmente riconoscibile		<b>Dest. d'uso</b>	abitazione e servizi agricoli
<input type="checkbox"/> Non riconoscibile			
<b>Altri edifici riconoscibili</b> <input type="checkbox"/> SI <input checked="" type="checkbox"/> NO		<b>Tipologia</b>	
		<b>Dest. d'uso</b>	
<b>Edifici recenti presenti</b> <input checked="" type="checkbox"/> SI <input type="checkbox"/> NO		<b>Tipologia</b>	capannone
		<b>Dest. d'uso</b>	servizi agricoli
<b>Altri elementi di pregio</b> <input type="checkbox"/> SI <input checked="" type="checkbox"/> NO		<b>Descrizione</b>	
<b>Giudizio sintetico sul valore dell'insediamento</b>		modesto valore ambientale

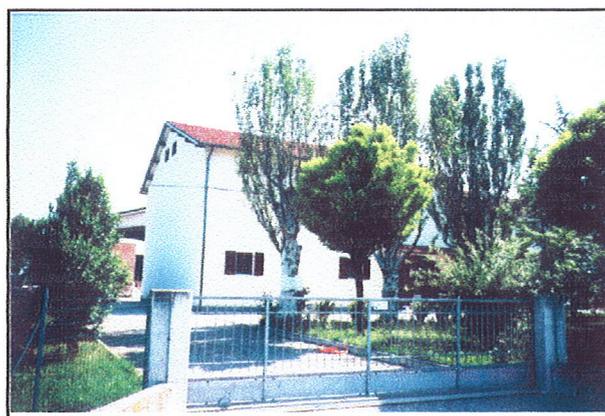
FOTOGRAFIA IDENTIFICATIVA

Edificio a elementi contigui sviluppato da due livelli e sottotetto con copertura sfalsata. La parte civile è in pianta quadrangolare con copertura a quattro acque. La parte stalla-fienile ha copertura a due acque e presenta una porta morta archivoltata a sesto ribassato. L'intervento di ristrutturazione ha in parte alterato l'originaria leggibilità. Nell'area dell'insediamento è presente un capannone di recente costruzione.
