COMUNE DI CORREGGIO INSEDIAMENTO RURALE

N° 10

ViaBonacina, 8ToponimoBonacinaTav. PRG2.3QuadranteA-8Zona PRGE.1

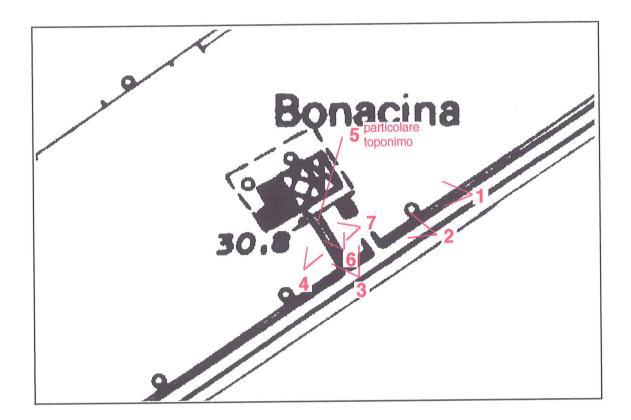
FOTOGRAFIA IDENTIFICATIVA

Edificio principale Riconoscibile **Tipologia** elementi contigui Parzialmente riconoscibile Interventi nessuno Non riconoscibile Dest. d'uso in stato di abbandono Altri edifici riconoscibili ☐ SI ※NO **Tipologia** Dest. d'uso Edifici recenti presenti SI **Tipologia** Dest. d'uso Altri elementi di pregio SI Descrizione Giudizio sintetico sul valore dell'insediamento buon valore ambientale

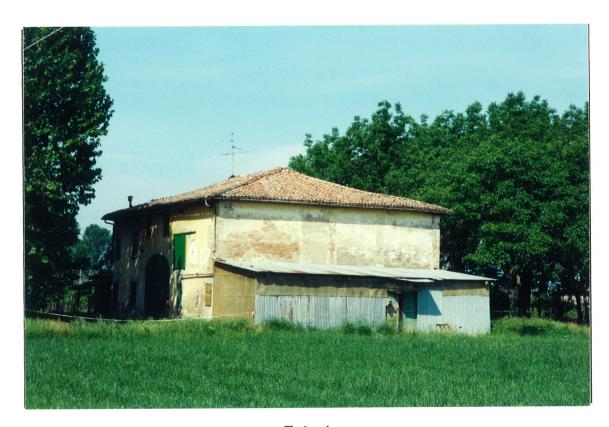
Foto 1

Edificio a elementi contigui sviluppato in pianta rettangolare con copertura a quattro acque e colmo costante. La parte civile è su due livelli e sottotetto e ha luci regolari e simmetricamente distribuite. È presente una porta morta archivoltata a tre centri sopra alla quale è dipinto il toponimo. Sul fronte strada nella parte stalla-fienile è presente una meridiana. In aderenza alla parte civile è presente un piccolo rustico mentre dal lato opposto, sempre in aderenza, vi è una tettoia in lamiera.
