COMUNE DI CORREGGIO INSEDIAMENTO RURALE

N° 143

Via Fosdondo, 45	Toponimo		
Tav. PRG 2.:	Quadrante	D-12 Zona PRG	E.1+E.8

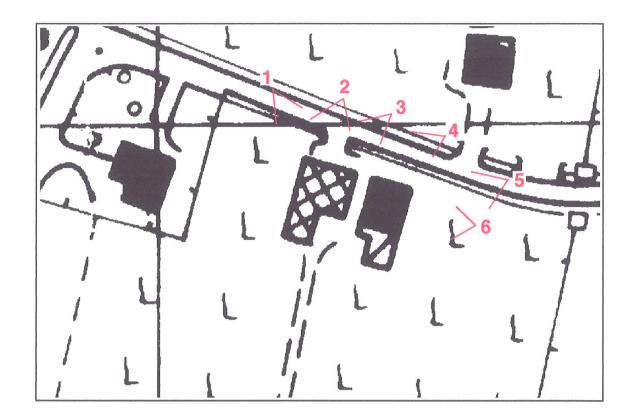
FOTOGRAFIA IDENTIFICATIVA

Insediamento a più edifici costituito dalla stalla-fienile in parte demolita e da un edificio a elementi contigui sviluppato in pianta rettangolare con copertura a due acque e colmo costante sulla quale è presente il muro tagliafuoco. La parte civile è su due livelli e sottotetto e ha luci regolari e simmetricamente distribuite. È presente una porta morta archivoltata a tre centri.
