# **COMUNE DI CORREGGIO** INSEDIAMENTO RURALE

Via San Prospero, 22 Tav. PRG 2.3	Toponimo Quadrante	E-10	Zona PRG	E.1+E.8
Edificio principale				
Riconoscibile	Tipologia	elementi contigu	ıi	
Parzialmente riconoscibile	Interventi	manutenzione		
☐ Non riconoscibile	Dest. d'uso	abitazione		
Altri edifici riconoscibili □SI ☒NO	Tipologia Dest. d'uso			
Edifici recenti presenti SI NO	Tipologia Dest. d'uso			
Altri elementi di pregio ☐ SI ☒ NO	Descrizione

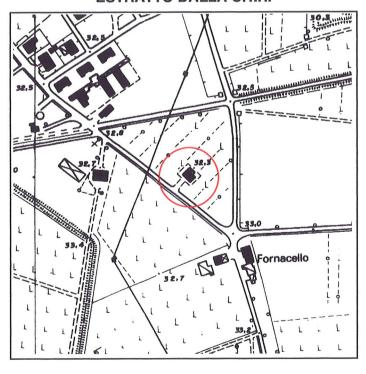
#### FOTOGRAFIA IDENTIFICATIVA

Edificio a elementi contigui del primo Novecento sviluppato in pianta rettangolare su due livelli e sottotetto con copertura a quattro acque e colmo costante. Presenta cordoli marcapiano al primo e secondo livello, luci regolari e simmetricamente distribuite. In aderenza sono presenti corpi di fabbrica di modeste dimensioni.
