Via	Macero, 4-4/a	Toponimo		
Tav. PRG	2.3	Quadrante	E-12	Zona PRG E.1

Edificio principale			
<input type="checkbox"/>	Riconoscibile	Tipologia	elementi contigui
<input checked="" type="checkbox"/>	Parzialmente riconoscibile	Interventi	ristrutturazione
<input type="checkbox"/>	Non riconoscibile	Dest. d'uso	abitazione e servizi agricoli
Altri edifici riconoscibili <input type="checkbox"/> SI <input checked="" type="checkbox"/> NO		Tipologia	
		Dest. d'uso	
Edifici recenti presenti <input checked="" type="checkbox"/> SI <input type="checkbox"/> NO		Tipologia	rustici
		Dest. d'uso	servizi agricoli
Altri elementi di pregio <input type="checkbox"/> SI <input checked="" type="checkbox"/> NO		Descrizione	
Giudizio sintetico sul valore dell'insediamento		modesto valore ambientale

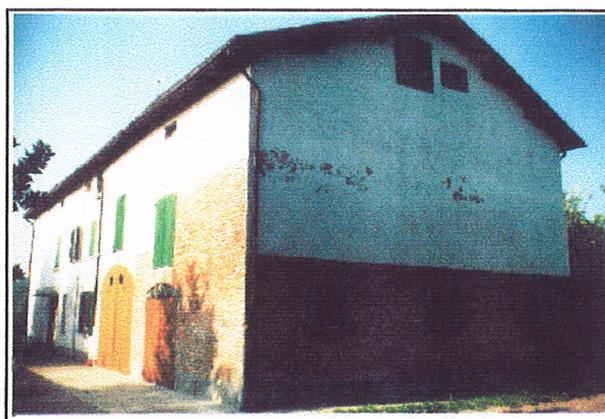
FOTOGRAFIA IDENTIFICATIVA

Edificio a elementi contigui sviluppato in pianta rettangolare con copertura a due acque e colmo costante. Presenta una porta morta archivoltata a sesto ribassato. La parte civile è su due livelli e sottotetto. L'intervento di ristrutturazione che ha interessato anche il rustico in pianta staccata ha in parte alterato l'originaria leggibilità soprattutto per ciò che concerne la partitura delle luci.
