Via	Ronchi Rabbioso, 4	Toponimo		
Tav. PRG	2.3	Quadrante	G-7	Zona PRG E.1

Edificio principale			
<input type="checkbox"/>	Riconoscibile	Tipologia	elementi contigui
<input checked="" type="checkbox"/>	Parzialmente riconoscibile	Interventi	ristrutturazione
<input type="checkbox"/>	Non riconoscibile	Dest. d'uso	abitazione
Altri edifici riconoscibili <input type="checkbox"/> SI <input checked="" type="checkbox"/> NO		Tipologia	
		Dest. d'uso	
Edifici recenti presenti <input type="checkbox"/> SI <input checked="" type="checkbox"/> NO		Tipologia	
		Dest. d'uso	
Altri elementi di pregio <input type="checkbox"/> SI <input checked="" type="checkbox"/> NO		Descrizione	
Giudizio sintetico sul valore dell'insediamento		modesto valore ambientale

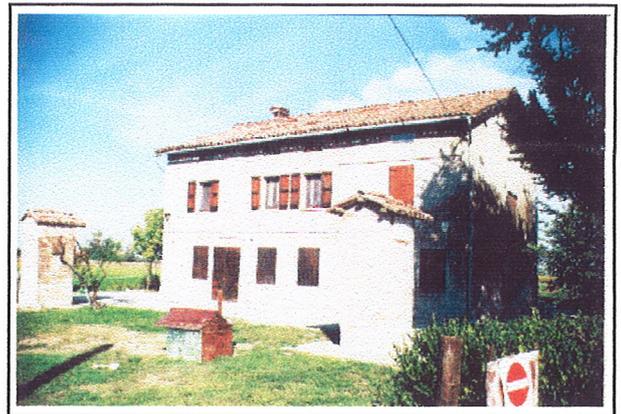
FOTOGRAFIA IDENTIFICATIVA

Edificio a elementi contigui di modeste dimensioni sviluppato in pianta rettangolare su due livelli e sottotetto con copertura a due acque e colmo costante. Presenta un cordolo marcapiano al primo livello. L'intervento di ristrutturazione ha in parte alterato l'originaria partitura delle luci.
