Via Ronchi S. Prospero, 15-15/a	Toponimo		
Tav. PRG 2.3	Quadrante G-8	Zona PRG E.1

Edificio principale			
<input type="checkbox"/> Riconoscibile	Tipologia	elementi contigui	
<input checked="" type="checkbox"/> Parzialmente riconoscibile	Interventi	ristrutturazione	
<input type="checkbox"/> Non riconoscibile	Dest. d'uso	abitazione	
Altri edifici riconoscibili <input type="checkbox"/> SI <input checked="" type="checkbox"/> NO		Tipologia	
		Dest. d'uso	
Edifici recenti presenti <input checked="" type="checkbox"/> SI <input type="checkbox"/> NO		Tipologia	capannoncino
		Dest. d'uso	servizi
Altri elementi di pregio <input type="checkbox"/> SI <input checked="" type="checkbox"/> NO		Descrizione	
Giudizio sintetico sul valore dell'insediamento		modesto valore ambientale

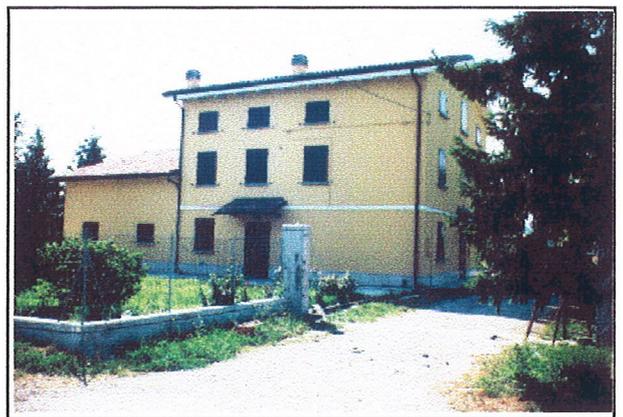
FOTOGRAFIA IDENTIFICATIVA

Edificio a elementi contigui del primo Novecento sviluppato in pianta rettangolare su tre livelli con copertura a due acque e colmo costante. Presenta zoccolatura al piede dell'edificio e un cordolo marcapiano al primo livello. In aderenza vi è un più basso corpo di fabbrica con copertura a due acque. L'intervento di ristrutturazione ha in parte alterato l'originaria leggibilità.
