Via	Ronchi S. Prospero, 27-27/a	Toponimo		
Tav. PRG	2.3	Quadrante	H-7	Zona PRG E.1+E.5

Edificio principale		Tipologia	elementi contigui
<input type="checkbox"/>	Riconoscibile	Interventi	ristrutturazione
<input checked="" type="checkbox"/>	Parzialmente riconoscibile	Dest. d'uso	abitazione
<input type="checkbox"/>	Non riconoscibile		
Altri edifici riconoscibili <input type="checkbox"/> SI <input checked="" type="checkbox"/> NO		Tipologia	
		Dest. d'uso	
Edifici recenti presenti <input type="checkbox"/> SI <input checked="" type="checkbox"/> NO		Tipologia	
		Dest. d'uso	
Altri elementi di pregio <input type="checkbox"/> SI <input checked="" type="checkbox"/> NO		Descrizione	
Giudizio sintetico sul valore dell'insediamento		modesto valore ambientale

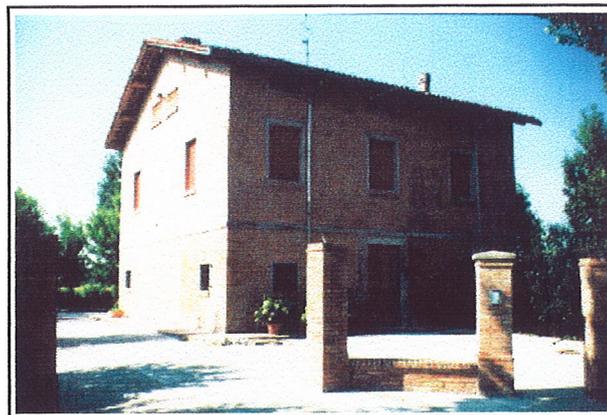
FOTOGRAFIA IDENTIFICATIVA

Edificio a elementi contigui di modeste dimensioni in faccia vista del primo Novecento sviluppato in pianta rettangolare su due livelli e sottotetto con copertura a due acque e colmo costante. Presenta un cordolo marcapiano al primo livello e cornici lisce alle finestre su tutti i livelli. Nel sottotetto le luci hanno griglie in laterizio. L'intervento di ristrutturazione ha in parte alterato l'originaria leggibilità soprattutto per ciò che concerne la partitura e dimensione delle luci.
