Via	Fosdondo, 118-118/a-118/b-120	Toponimo	C. Munara
Tav. PRG	2.3	Quadrante	B-6
		Zona PRG	E.1

Edificio principale		Tipologia	elementi contigui
<input checked="" type="checkbox"/> Riconoscibile		Interventi	nessuno
<input type="checkbox"/> Parzialmente riconoscibile		Dest. d'uso	servizi agricoli
<input type="checkbox"/> Non riconoscibile			
Altri edifici riconoscibili	<input type="checkbox"/> SI <input checked="" type="checkbox"/> NO	Tipologia	
		Dest. d'uso	
Edifici recenti presenti	<input checked="" type="checkbox"/> SI <input type="checkbox"/> NO	Tipologia	residenziale e capannoncino
		Dest. d'uso	abitazione e servizi agricoli
Altri elementi di pregio	<input type="checkbox"/> SI <input checked="" type="checkbox"/> NO	Descrizione	
Giudizio sintetico sul valore dell'insediamento	buon valore ambientale

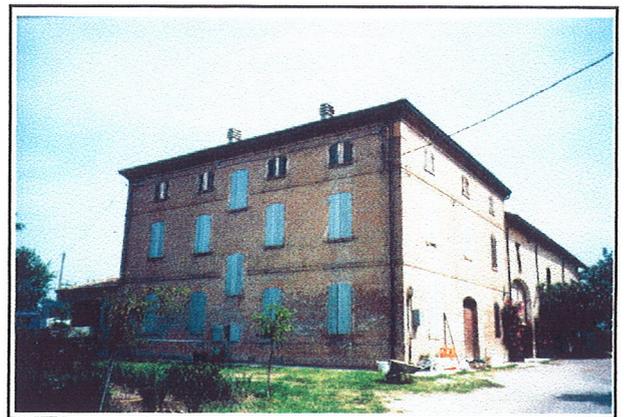
FOTOGRAFIA IDENTIFICATIVA

Edificio a elementi contigui in faccia vista del primo Novecento con la parte civile sviluppata in pianta quadrata su tre livelli con copertura a quattro acque. Presenta cordoli marcapiano al primo e secondo livello, zoccolatura al piede dell'edificio e luci regolari, simmetricamente distribuite e leggermente archivoltate. La parte a servizi è in aderenza in pianta rettangolare e presenta una porta morta archivoltata a tutto sesto. Nell'area dell'insediamento sono presenti un edificio residenziale e un piccolo capannone di recente costruzione.
