COMUNE DI CORREGGIO INSEDIAMENTO RURALE

N° 36

ViaBonacina, 9ToponimoTav. PRG2.3QuadranteB-7Zona PRGE.1

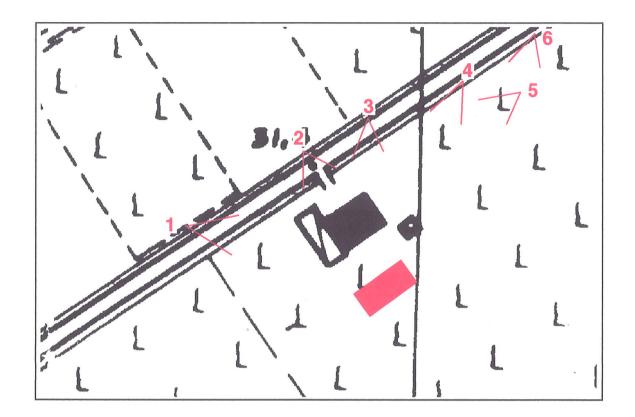
FOTOGRAFIA IDENTIFICATIVA

Edificio a elementi contigui sviluppato in pianta rettangolare con copertura a due acque e colmo costante. La parte civile è su tre livelli e presenta luci regolari e simmetricamente distribuite. È presente una porta morta archivoltata a tre centri. In aderenza vi sono corpi di fabbrica a un livello con copertura a due acque. Nell'area dell'insediamento è inoltre presente una baracca in lamiera di recente costruzione.
