COMUNE DI CORREGGIO INSEDIAMENTO RURALE

N° 38

ViaSanguineto, 2ToponimoC. RovighiTav. PRG2.3QuadranteB-8Zona PRGE.1

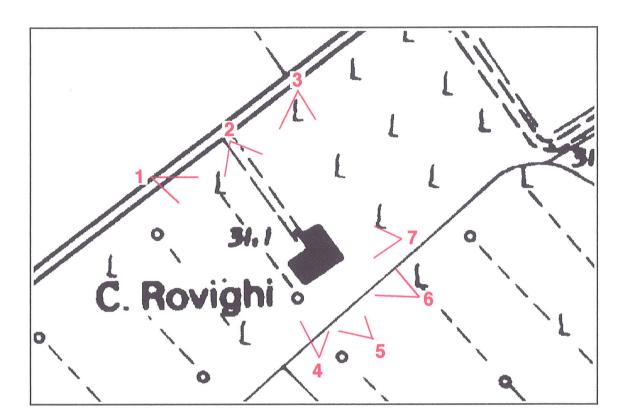
FOTOGRAFIA IDENTIFICATIVA

Edificio a elementi contigui sviluppato in pianta rettangolare con copertura a due acque. La parte civile è su due livelli e sottotetto e presenta luci regolari e simmetricamente distribuite. La parte a servizi presenta gravi lesioni strutturali con parte della copertura e delle murature esterne crollate.
