COMUNE DI CORREGGIO INSEDIAMENTO RURALE

N° 10

Via	Campagnola,	7-7/a	Toponimo			
Tav.	PRG	2.4	Quadrante	A-3	Zona PRG	E.2+E.8

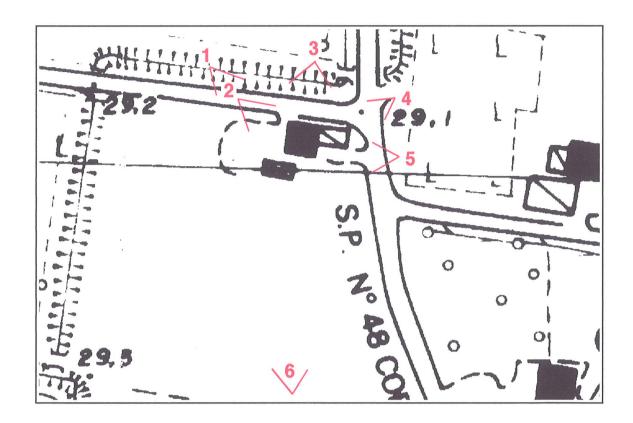
Edificio a elementi contigui di modeste dimensioni sviluppato in pianta rettangolare su due livelli con copertura a due acque e colmo costante. Presenta sul fronte ovest lesene a scarpa, mentre sul lato est in aderenza è presente un rustico a un livello in pianta rettangolare con copertura a due acque. Un'altro rustico delle medesime caratteristiche è presente in pianta staccata.
