Via Mandriolo sup., 1-1/a

Tav. PRG 2.4

**Edificio principale**

Giudizio sintetico sul valore dell'insediamento buon valore ambientale

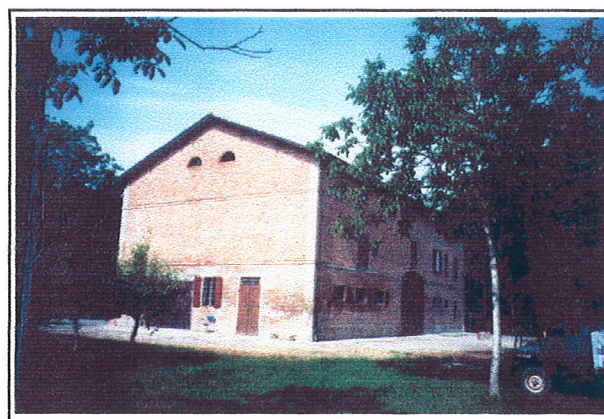
**FOTOGRAFIA IDENTIFICATIVA**

Edificio a elementi contigui in faccia vista del primo Novecento sviluppato in pianta rettangolare su due livelli e sottotetto con copertura a due acque e colmo costante. Presenta una porta morta archivoltata a sesto ribassato, zoccolatura al piede dell'edificio, cordoli marcapiano e luci regolari e simmetricamente distribuite con cornici lisce in tutti i livelli e griglie in laterizio nel sottotetto della parte a servizi. Nell'area dell'insediamento sono presenti rustici e baracche in lamiera di recente costruzione.
