Via	Mandrio, 10-12	Toponimo	C. Iotti	Zona PRG	E.1+E.8
Tav. PRG	2.4	Quadrante	B-6

43
Correggio
C. IOTTI
alt. m. -

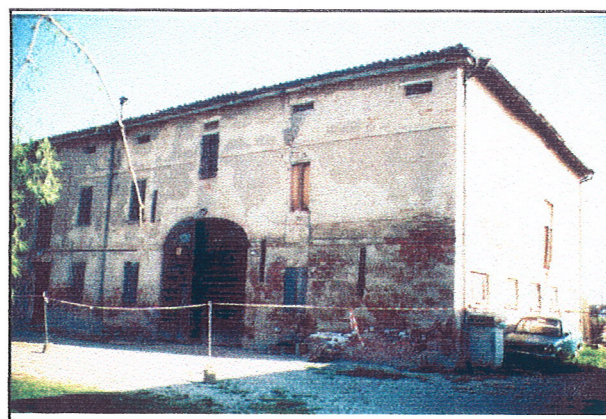
FOTOGRAFIA IDENTIFICATIVA

Edificio a elementi contigui sviluppato in pianta rettangolare su due livelli e sottotetto con copertura a quattro acque e colmo costante. Presenta una porta morta archivoltata a sesto ribassato, cordoli marcapiano al primo e secondo livello e luci regolari e simmetricamente distribuite. Nell'area dell'insediamento sono presenti due piccoli rustici, l'uno con copertura a due acque, l'altro a quattro acque.
