Via Crocetta, 1

Tav. PRG 2.4

**Edificio principale**

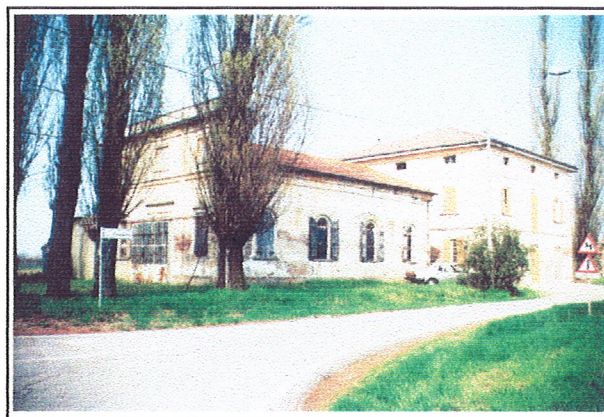
**FOTOGRAFIA IDENTIFICATIVA**

Tipologia casino civile

Giudizio sintetico sul valore dell'insediamento buon valore ambientale

Casino civile ottocentesco sviluppato in pianta quadrata su due livelli e sottotetto con copertura a quattro acque. Presenta sul fronte ovest tre ingressi archivoltati con lunette in ferro battuto, cordoli marcapiano al primo e secondo livello, luci regolari con cornici modanate al primo e secondo livello. Nell'area dell'insediamento è presente un ex caseificio in pianta rettangolare con copertura a due acque e colmo costante che presenta a sud una facciata con elemento ad attico ripartita da lesene e marcapiani, luci sormantate da un frontespizio triangolare, anche sull'ingresso ora alterato, e nella fascia superiore finte finestre con cornici modanate. Nel fronte ovest le luci sono archivoltate.
