**COMUNE DI CORREGGIO
INSEDIAMENTO RURALE**

N° 180

Via	Cimitero S. Martino, 2	Toponimo	Casino Rossi (IGM)
Tav. PRG	2.4	Quadrante	C-7 Zona PRG E.7

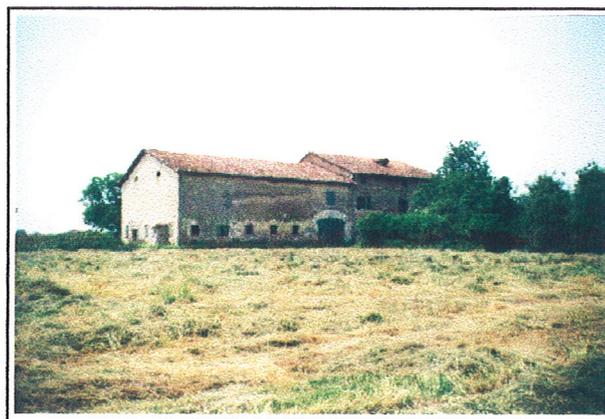
FOTOGRAFIA IDENTIFICATIVA

Descrizione selciato in mattoni
gelosie ai finestrini nel sottotetto

Giudizio sintetico sul valore dell'insediamento buon valore ambientale

Insedimento rurale di vecchia costruzione che appare anche nelle tavole IGM a corpi contigui in linea orientato in direzione est-ovest con copertura a due falde a colmo differenziato. La parte stalla-fienile, che conserva la porta morta passante, era con ogni probabilità tutta porticata. Di un certo interesse anche il basso comodo con portale ad arco ribassato su colonne.
