Via Geminiola, 6	Toponimo Podere Leonida
Tav. PRG 2.4	Quadrante C-9 Zona PRG E.7

Edificio principale		Tipologia	elementi contigui
<input checked="" type="checkbox"/> Riconoscibile		Interventi	ampliamento tettoia
<input type="checkbox"/> Parzialmente riconoscibile		Dest. d'uso	abitazione e servizi agricoli (in abbandono)
<input type="checkbox"/> Non riconoscibile			
Altri edifici riconoscibili <input type="checkbox"/> SI <input checked="" type="checkbox"/> NO		Tipologia	
		Dest. d'uso	
Edifici recenti presenti <input checked="" type="checkbox"/> SI <input type="checkbox"/> NO		Tipologia	annessi agricoli
		Dest. d'uso	deposito (in abbandono)
Altri elementi di pregio <input type="checkbox"/> SI <input checked="" type="checkbox"/> NO		Descrizione	
Giudizio sintetico sul valore dell'insediamento	Buona leggibilità tipologico-ambientale

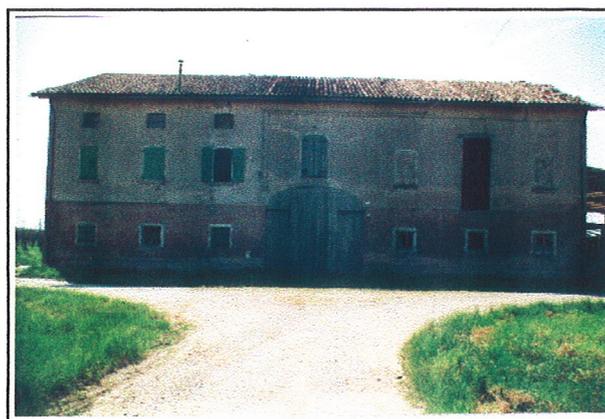
FOTOGRAFIA IDENTIFICATIVA

Edificio con porta morta passante voltata con arco a tre centri, costruito probabilmente alla fine del secolo scorso. Presenta le finestre del piano primo con architrave voltato a sesto ribassato e simmetria di forature anche sulla parte a fienile con finestre finte o tamponate. Parte residenziale con accesso autonomo. L'edificio è ora in stato di abbandono.
