Via	Madonna 4 Vie, 1	Toponimo	Casino Rossi (IGM)
Tav. PRG	2.4	Quadrante	D-7
		Zona PRG	E.7+E.8

<b>Edificio principale</b>		<b>Tipologia</b>	elementi contigui
<input checked="" type="checkbox"/>	Riconoscibile	<b>Interventi</b>	nessuno
<input type="checkbox"/>	Parzialmente riconoscibile	<b>Dest. d'uso</b>	in stato di abbandono
<input type="checkbox"/>	Non riconoscibile		
<b>Altri edifici riconoscibili</b> <input type="checkbox"/> SI <input checked="" type="checkbox"/> NO		<b>Tipologia</b>	
		<b>Dest. d'uso</b>	
<b>Edifici recenti presenti</b> <input type="checkbox"/> SI <input checked="" type="checkbox"/> NO		<b>Tipologia</b>	
		<b>Dest. d'uso</b>	
<b>Altri elementi di pregio</b> <input type="checkbox"/> SI <input checked="" type="checkbox"/> NO		<b>Descrizione</b>	
<b>Giudizio sintetico sul valore dell'insediamento</b>		buon valore ambientale

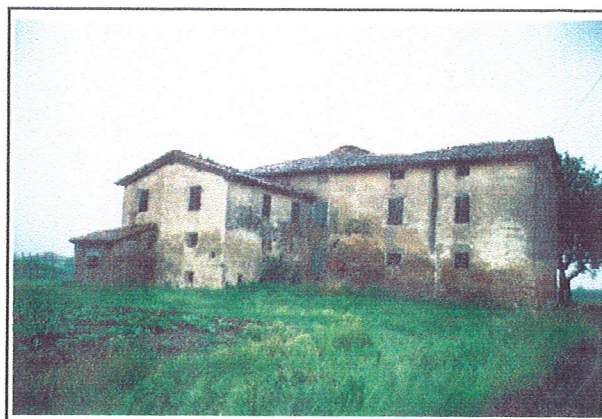
FOTOGRAFIA IDENTIFICATIVA

Tipico insediamento rurale a elementi contigui di antica costruzione (appare anche nelle tavole IGM) sviluppato in pianta rettangolare su due livelli e sottotetto con copertura a tre acque leggermente sfalsata. In aderenza sul lato nord-est vi è un corpo di fabbrica con copertura a due acque. Si presenta in stato di forte degrado, tuttavia recuperabile.
