Via	S.S. 468 Correggio, 22	Toponimo	
Tav. PRG	2.4	Quadrante	E-1
		Zona PRG	E.6

Edificio principale		Tipologia	elementi contigui
<input checked="" type="checkbox"/> Riconoscibile		Interventi	nessuno
<input type="checkbox"/> Parzialmente riconoscibile		Dest. d'uso	in stato di abbandono
<input type="checkbox"/> Non riconoscibile			
Altri edifici riconoscibili <input checked="" type="checkbox"/> SI <input type="checkbox"/> NO		Tipologia	rustico
		Dest. d'uso	in stato di abbandono
Edifici recenti presenti <input type="checkbox"/> SI <input checked="" type="checkbox"/> NO		Tipologia	
		Dest. d'uso	
Altri elementi di pregio <input type="checkbox"/> SI <input checked="" type="checkbox"/> NO		Descrizione	
Giudizio sintetico sul valore dell'insediamento		buon valore ambientale

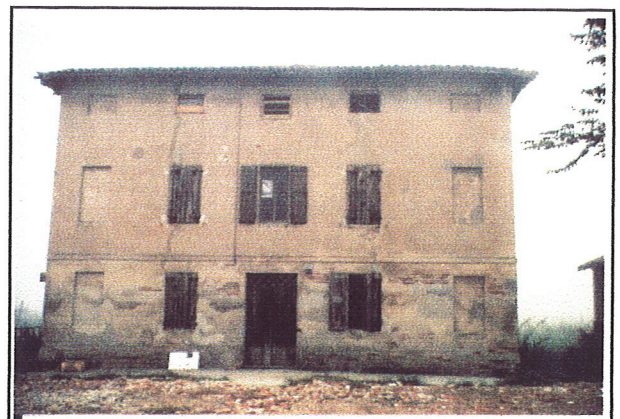
FOTOGRAFIA IDENTIFICATIVA

Edificio a elementi contigui del primo Novecento sviluppato in pianta rettangolare su due livelli e sottotetto con copertura a quattro acque e colmo costante. Presenta una porta morta archivoltata a sesto ribassato, cordolo marcpiano al primo livello e luci regolari e simmetricamente distribuite. Nell'area dell'insediamento è presente un piccolo rustico in pianta rettangolare con copertura a due acque leggermente sfalsata.
