Via Budrio, 85-87

Tav. PRG 2.5

Quadrante C-10

Edificio principale

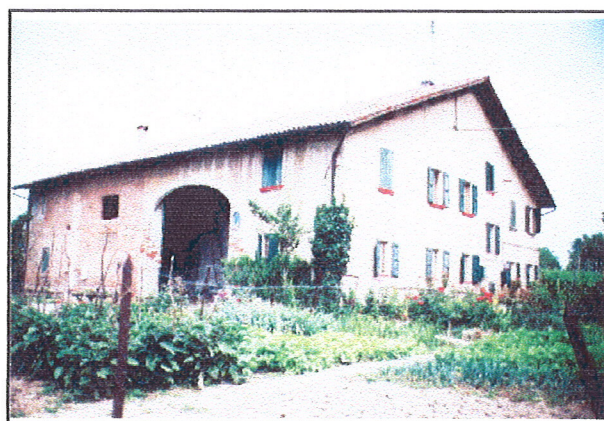
FOTOGRAFIA IDENTIFICATIVA

Edificio a elementi contigui sviluppato in pianta rettangolare con copertura a due acque e colmo costante. La parte civile è su due livelli e ha luci regolari e simmetricamente distribuite. Presenta una porta morta archivoltata a sesto ribassato a fianco della quale vi è una nicchia con immagine votiva. Nell'area dell'insediamento vi è un rustico in pianta rettangolare su due livelli coperto a due acque.

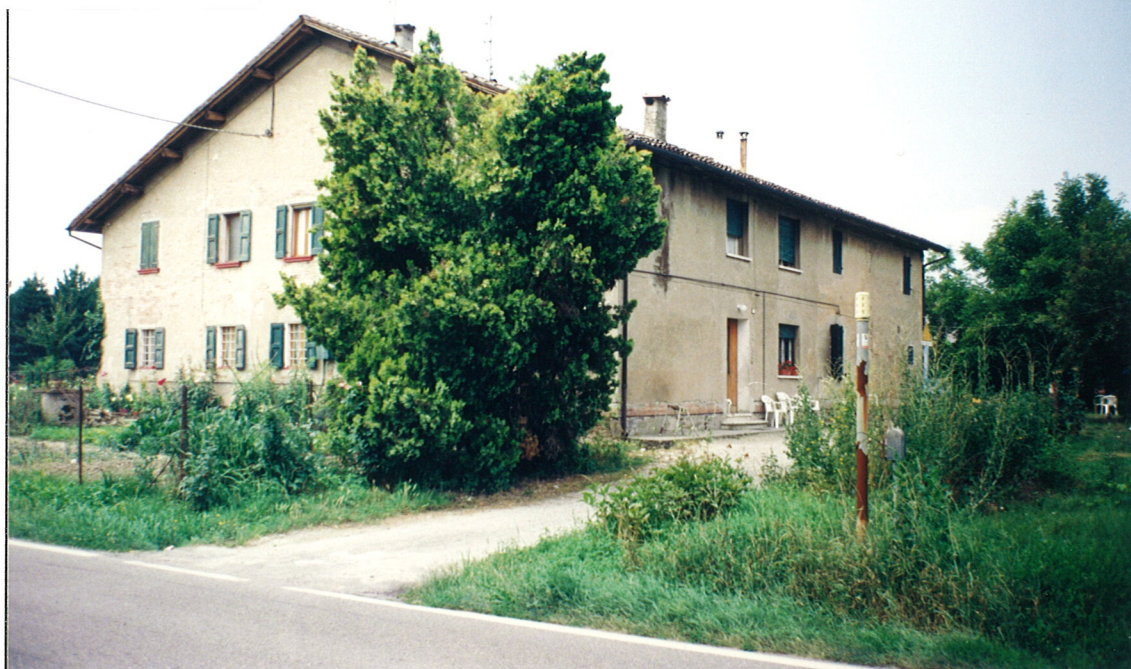
Foto 5

A fronte della via Imbreto si riscontra un antico edificio rurale a corpi giustapposti, orientato in senso est-ovest, con porta morta a sesto ribassato e copertura a due falde a colmo indifferenziato. Il civile su due piani, situato a levante, ha luci regolari e simmetricamente distribuite. A lato della porta morta è visibile una piccola nicchia con immagine votiva.
