Via Imbreto, 29-31	Toponimo		
Tav. PRG 2.5	Quadrante	C-11	Zona PRG E.1+E.8

Edificio principale		Tipologia	elementi contigui
<input checked="" type="checkbox"/> Riconoscibile		Interventi	nessuno
<input type="checkbox"/> Parzialmente riconoscibile		Dest. d'uso	in stato di abbandono
<input type="checkbox"/> Non riconoscibile			
Altri edifici riconoscibili <input checked="" type="checkbox"/> SI <input type="checkbox"/> NO		Tipologia	casello e rustico
		Dest. d'uso	in stato di abbandono
Edifici recenti presenti <input type="checkbox"/> SI <input checked="" type="checkbox"/> NO		Tipologia	
		Dest. d'uso	
Altri elementi di pregio <input type="checkbox"/> SI <input checked="" type="checkbox"/> NO		Descrizione	
Giudizio sintetico sul valore dell'insediamento		buon valore ambientale e storico-testimoniale

CASELLO DI BUDRIO

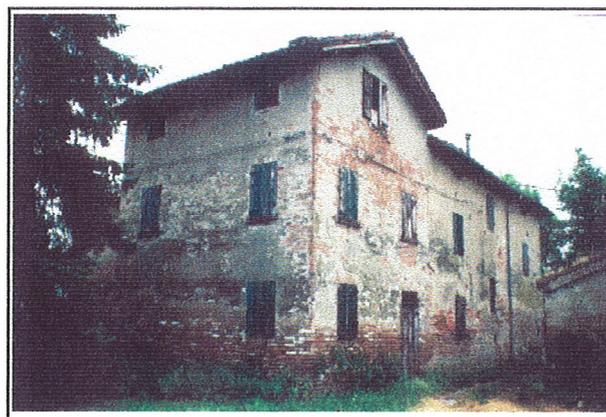
FOTOGRAFIA IDENTIFICATIVA

Edificio a elementi contigui costituito dal corpo a civile in pianta rettangolare su due livelli e sottotetto con copertura a due acque e dalla parte a servizi in aderenza al civile sul lato ovest in pianta rettangolare con copertura a tre acque e colmo costante. Presenta una porta morta archivoltata a sesto ribassato. Nell'area dell'insediamento sono presenti un rustico a un livello coperto a due acque e un casello in pianta quadrata coperto a quattro acque che presenta luci architravate con gelosie composte da pilatrin in laterizio a sezione triangolare e la porta d'ingresso sormontata da una lunetta semicircolare raggata.

Casello isolato a pianta quadrangolare con copertura a quattro falde, ora in stato di abbandono, lungo via d'Imbreto. I prospetti sono caratterizzati da luci architravate con tamponature a "gelosia" composte da file di pilastri a sezione triangolare mentre la porta di ingresso è sovrastata da una lunetta semicircolare raggiata (1).
