<b>Via</b> Imbreto, 6-6/a	<b>Toponimo</b> C. Cagarelli
<b>Tav. PRG</b> 2.5	<b>Quadrante</b> D-13 <b>Zona PRG</b> E.1+E.5

**Edificio principale**

**Giudizio sintetico sul valore dell'insediamento** buon valore ambientale

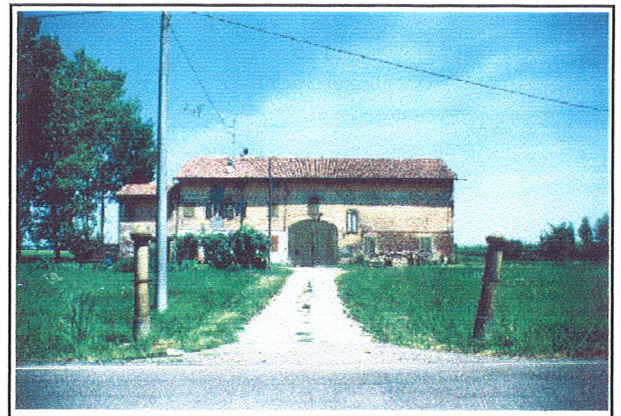
FOTOGRAFIA IDENTIFICATIVA

Edificio a elementi contigui sviluppato in pianta rettangolare con copertura a due acque e colmo costante. La parte civile è su due livelli e sottotetto e ha luci regolari e simmetricamente distribuite. Presenta una porta morta archivolata a tre centri e un cordolo marcapiano al primo livello. In aderenza al lato ovest vi è un corpo di fabbrica su due livelli coperto a due acque.
