Via Imbreto, 1	Toponimo C. Catti
Tav. PRG 2.5	Quadrante D-13 Zona PRG E.7

Scheda IBC n. 219

VIA D'IMBRETO/CAVO ARGINE

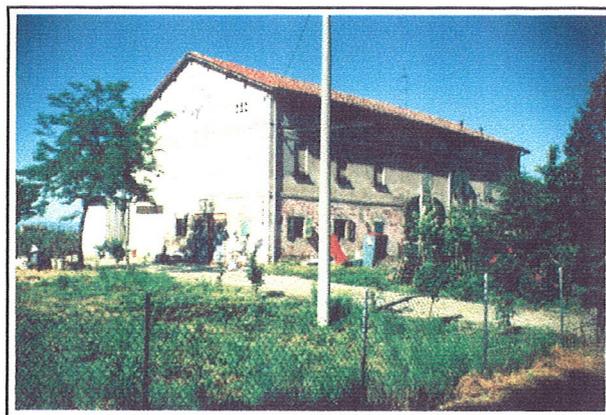
FOTOGRAFIA IDENTIFICATIVA

Edificio a elementi contigui del primo Novecento in faccia vista al piano terreno e sviluppato in pianta rettangolare su due livelli e sottotetto con copertura a due acque e colmo costante. Presenta una porta morta archivoltata a sesto ribassato, cordoli marcapiano al primo e secondo livello, finte finestre nella parte stalla-fienile. Nell'area dell'insediamento vi è un rustico in pianta articolata a un livello in aderenza al quale è stata di recente costruita una baracca in lamiera.
