Via S.S.468 Correggio, 106-108-110-112-114-116	Toponimo	C. Parodi
Tav. PRG 2.5	Quadrante	E-8
	Zona PRG	A.2

56
Correggio
C. PARODI
alt. m. 37

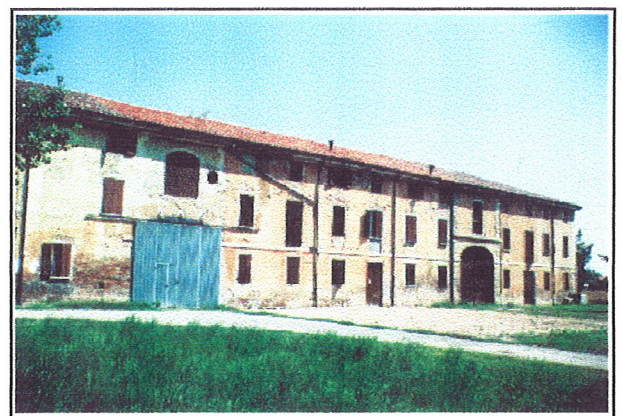
FOTOGRAFIA IDENTIFICATIVA

Edificio a elementi contigui di notevole dimensione sviluppato in pianta rettangolare su due livelli e sottotetto con copertura a due acque. In aderenza sul retro e su entrambi i lati vi sono due avancorpi in pianta rettangolare su due livelli variamente coperti a formare con un altro corpo di fabbrica in aderenza e disposto in direzione est-ovest una corte chiusa. Sul fronte strada vi sono due porte morte archivolte a sesto ribassato evidenziate da terra a tetto da una cornice in bugnato gentile presente anche nel fianco a est a formare una lesena angolare. Nell'avancorpo a ovest sul fronte interno vi è la traccia di un porticato disposto sui due livelli con luci archivolte ora tamponato.

Edificio rurale a corpi giustapposti orientato in direzione est-ovest; il tetto è a due falde a colmo costante. La costruzione è caratterizzata da due porte morte, evidenziate da terra a tetto da una cornice in bugnato gentile. Le parti civili, su tre livelli, hanno luci regolari e simmetricamente distribuite.
