Via	S.S. 468 Correggio, 96	Toponimo	
Tav. PRG	2.5	Quadrante	E-9
		Zona PRG	E.6+E.8

<b>Edificio principale</b>		<b>Tipologia</b>	elementi contigui
<input type="checkbox"/> Riconoscibile		<b>Interventi</b>	ristrutturazione
<input checked="" type="checkbox"/> Parzialmente riconoscibile		<b>Dest. d'uso</b>	abitazione
<input type="checkbox"/> Non riconoscibile			
<b>Altri edifici riconoscibili</b>	<input type="checkbox"/> SI <input checked="" type="checkbox"/> NO	<b>Tipologia</b>	
		<b>Dest. d'uso</b>	
<b>Edifici recenti presenti</b>	<input checked="" type="checkbox"/> SI <input type="checkbox"/> NO	<b>Tipologia</b>	capannone
		<b>Dest. d'uso</b>	allevamento
<b>Altri elementi di pregio</b>	<input type="checkbox"/> SI <input checked="" type="checkbox"/> NO	<b>Descrizione</b>	
<b>Giudizio sintetico sul valore dell'insediamento</b>	modesto valore ambientale

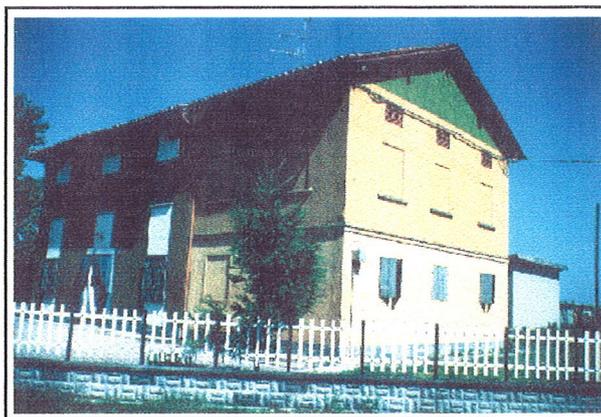
FOTOGRAFIA IDENTIFICATIVA

Edificio a elementi contigui sviluppato in pianta rettangolare su due livelli e sottotetto con copertura a due acque e colmo costante. L'intervento di ristrutturazione ha in parte alterato l'originaria leggibilità soprattutto per ciò che concerne partitura e dimensione delle luci. Nell'area dell'insediamento è presente un capannone di recente costruzione.
