Via	S.S. 468 Correggio, 39	Toponimo		
Tav. PRG	2.5	Quadrante	E-9	Zona PRG E.6

Edificio principale			
<input checked="" type="checkbox"/>	Riconoscibile	Tipologia	elementi contigui del '900
<input type="checkbox"/>	Parzialmente riconoscibile	Interventi	nessuno
<input type="checkbox"/>	Non riconoscibile	Dest. d'uso	in stato di abbandono
Altri edifici riconoscibili <input type="checkbox"/> SI <input checked="" type="checkbox"/> NO		Tipologia	
		Dest. d'uso	
Edifici recenti presenti <input type="checkbox"/> SI <input checked="" type="checkbox"/> NO		Tipologia	
		Dest. d'uso	
Altri elementi di pregio <input type="checkbox"/> SI <input checked="" type="checkbox"/> NO		Descrizione	
Giudizio sintetico sul valore dell'insediamento		discreto valore ambientale

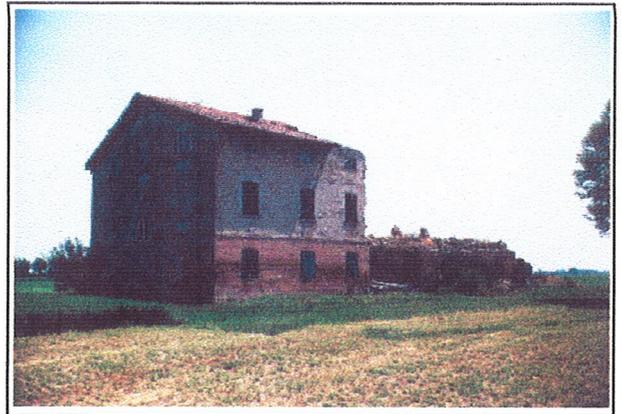
FOTOGRAFIA IDENTIFICATIVA

Edificio a elementi contigui del primo Novecento in faccia vista al piano terreno. La parte civile è su due livelli e sottotetto con copertura a due acque e colmo costante, ha luci regolari, leggermente archivoltate e simmetricamente distribuite e presenta un cordolo marcapiano al primo livello. La stalla-fienile è crollata o è stata demolita fino al primo livello.
