Via	S.S. 468 Correggio, 59	Toponimo	
Tav. PRG	2.5	Quadrante	E-9
		Zona PRG	E.6

<b>Edificio principale</b>			
<input checked="" type="checkbox"/> Riconoscibile		Tipologia	elementi contigui
<input type="checkbox"/> Parzialmente riconoscibile		Interventi	nessuno
<input type="checkbox"/> Non riconoscibile		Dest. d'uso	in stato di abbandono
Altri edifici riconoscibili <input checked="" type="checkbox"/> SI <input type="checkbox"/> NO		Tipologia	rustico
		Dest. d'uso	in stato di abbandono
Edifici recenti presenti <input type="checkbox"/> SI <input checked="" type="checkbox"/> NO		Tipologia	
		Dest. d'uso	
Altri elementi di pregio <input type="checkbox"/> SI <input checked="" type="checkbox"/> NO		Descrizione	
Giudizio sintetico sul valore dell'insediamento		buon valore ambientale

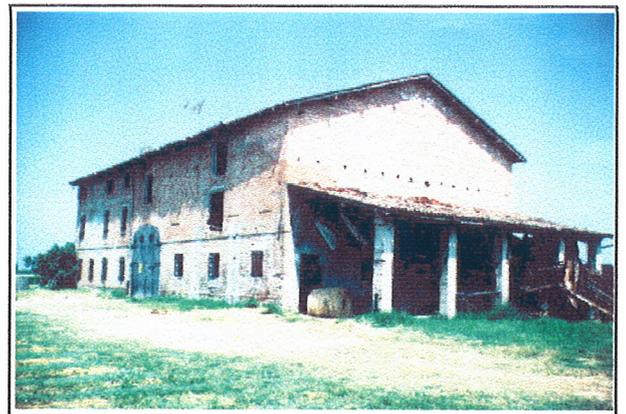
FOTOGRAFIA IDENTIFICATIVA

Edificio a elementi contigui sviluppato in pianta rettangolare con copertura a tre acque e colmo costante. La parte civile è su due livelli e sottotetto e ha luci regolari e simmetricamente distribuite. Presenta una porta morta passante archivoltata a sesto ribassato e un cordolo marcapiano al primo livello. In aderenza al lato ovest vi è una tettoia. Nell'area dell'insediamento vi è un rustico a un livello coperto a due acque.
