Via	Lemizzone, 36-36/a-36/b	Toponimo	Osteria	Zona PRG	E.1
Tav. PRG	2.5	Quadrante	F-11

Edificio principale		Tipologia	elementi contigui
<input checked="" type="checkbox"/> Riconoscibile		Interventi	nessuno
<input type="checkbox"/> Parzialmente riconoscibile		Dest. d'uso	abitazione e servizi agricoli
<input type="checkbox"/> Non riconoscibile			
Altri edifici riconoscibili <input checked="" type="checkbox"/> SI <input type="checkbox"/> NO		Tipologia	rustico
		Dest. d'uso	servizi agricoli
Edifici recenti presenti <input checked="" type="checkbox"/> SI <input type="checkbox"/> NO		Tipologia	baracca in lamiera
		Dest. d'uso	deposito
Altri elementi di pregio <input type="checkbox"/> SI <input checked="" type="checkbox"/> NO		Descrizione	
Giudizio sintetico sul valore dell'insediamento		buon valore ambientale

163
Correggio
OSTERIA
alt. m. 36

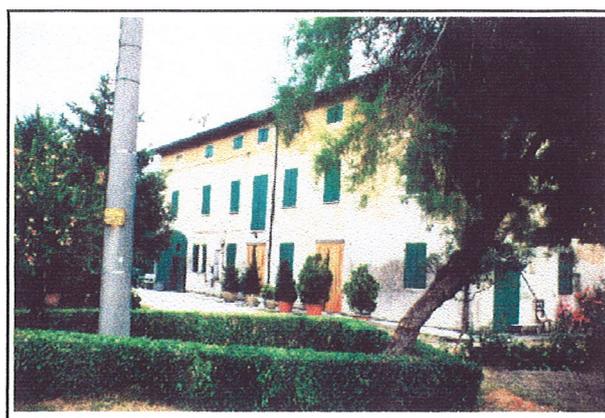
FOTOGRAFIA IDENTIFICATIVA

Edificio a elementi contigui sviluppato in pianta rettangolare con copertura a tre acque e colmo costante. La parte civile posta a est è su due livelli e sottotetto e ha luci regolari e simmetricamente distribuite. Presenta una porta morta angolare archivoltata a sesto ribassato. Nell'area dell'insediamento vi sono un rustico su un livello coperto a due acque e una baracca in lamiera di recente installazione.

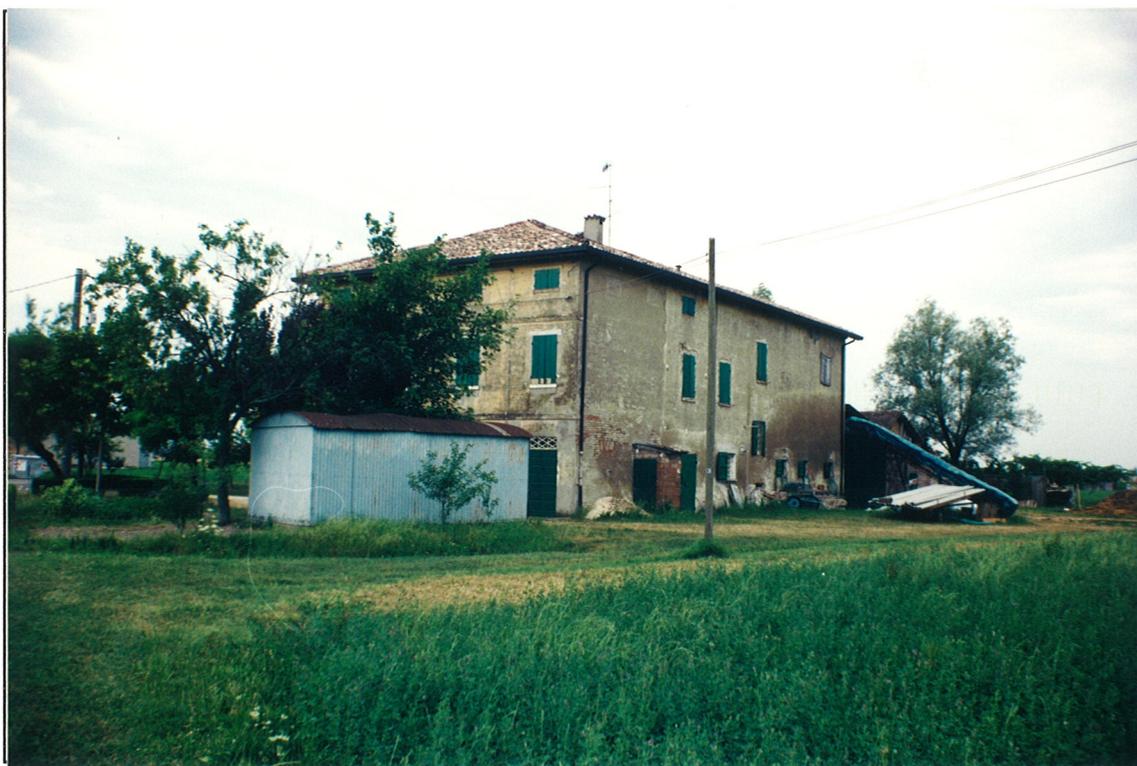
Foto 4

Il fabbricato della vecchia osteria sviluppa una ampia pianta rettangolare articolata su due livelli e sottotetto con copertura a tre falde a colmo indifferenziato.
