Via Lemizzone, 20	Toponimo Villa Maria
Tav. PRG 2.5	Quadrante F-13 Zona PRG E.7

Via Lemizzone. Casino, 220.

220
Correggio
VIA LEMIZZONE

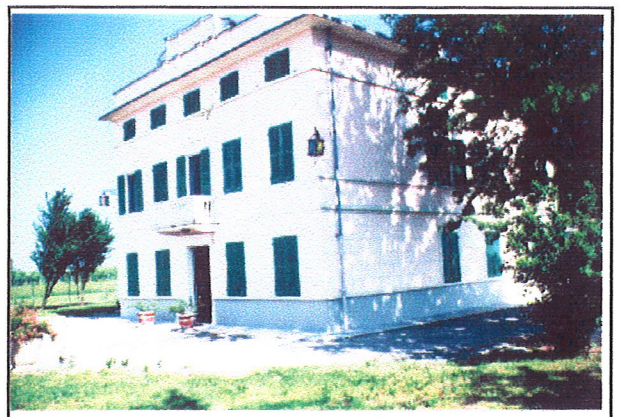
FOTOGRAFIA IDENTIFICATIVA

Casino civile del primo Novecento sviluppato in pianta quadrata su due livelli e sottotetto con copertura ad attico mistilineo. Presenta zoccolatura al piede dell'edificio, cordoli marcapiano al primo e secondo livello, luci regolari, simmetricamente distribuite e sottolineate da cornici modanate superiori, una porta finestra in linea sopra all'ingresso con balconcino in ferro battuto.

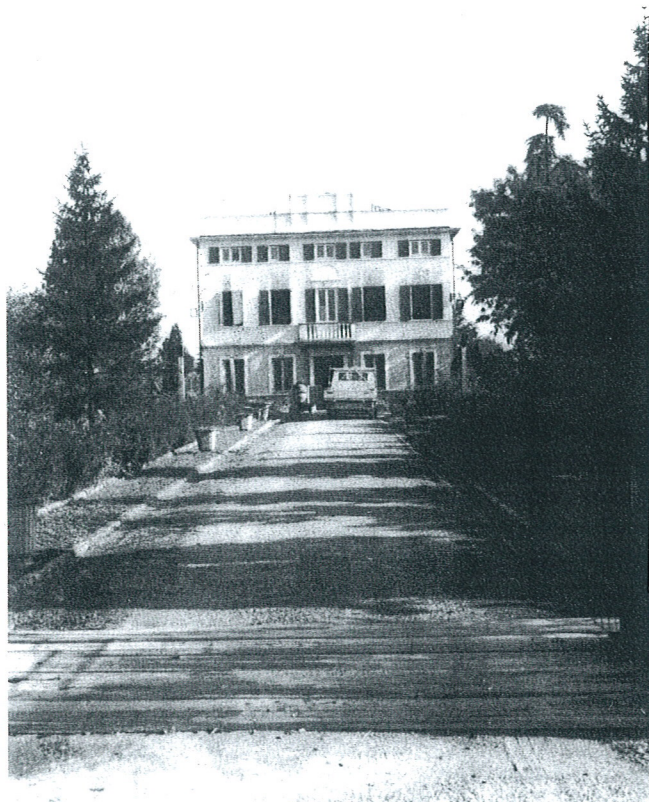
Casino civile novecentesco a pianta quadrangolare su tre piani con copertura ad attico mistilineo. Le luci sono regolari e simmetricamente distribuite, riquadrate da cornici.
