Via	Lemizzone, 48	Toponimo	Podere Passarara
Tav. PRG	2.5	Quadrante	G-8
		Zona PRG	E.1+E.6

Scheda IBC n. 194

194
Correggio
STRADA MIGLIOLUNGO
alt. m. -

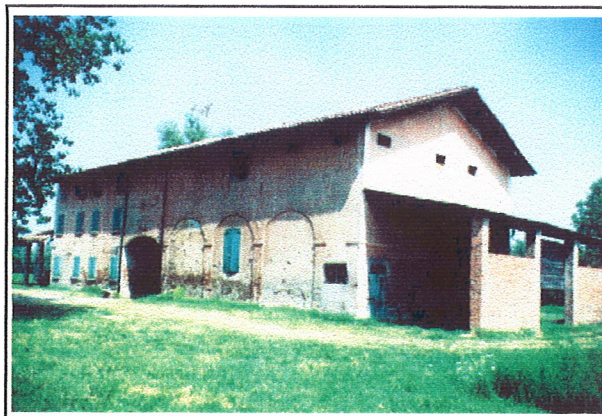
FOTOGRAFIA IDENTIFICATIVA

Edificio a elementi contigui sviluppato in pianta rettangolare con copertura a due acque e colmo costante. La parte civile posta a est è su due livelli e sottotetto e ha luci regolari e simmetricamente distribuite. Presenta una porta morta leggermente archivoltata, ora ridotta rispetto alla traccia originaria a tutto sesto e sul fronte sud della stalla-fienile sono evidenti le tracce di un portico tamponato a tre luci a tutto sesto.
