Via Lunga, 3	Toponimo		
Tav. PRG 2.5	Quadrante G-10	Zona PRG E.1+E.8

Scheda IBC n. 221

221
Correggio
VIA LUNGA
alt. m. -

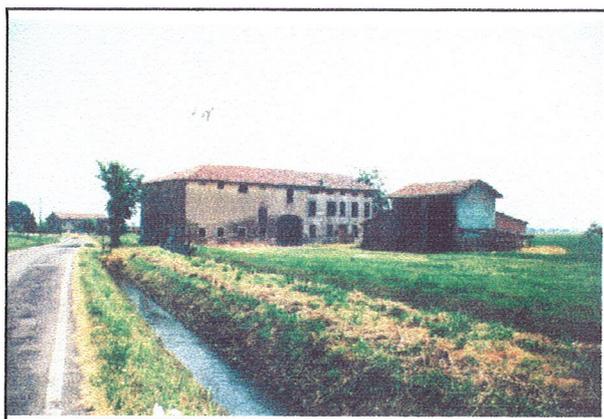
FOTOGRAFIA IDENTIFICATIVA

Edificio a elementi contigui sviluppato in pianta rettangolare con copertura a tre acque e colmo costante. La parte civile posta a est è su due livelli e sottotetto e ha luci regolari e simmetricamente distribuite. Presenta una porta morta archivoltata a sesto ribassato. Nell'area dell'insediamento vi è un rustico su due livelli coperto a due acque che presenta in aderenza altri piccoli corpi di fabbrica di più recente costruzione.
