Via	Erbosa, 21	Toponimo	
Tav. PRG	2.5	Quadrante	G-12 Zona PRG E.7

Edificio principale		Tipologia	elementi contigui
<input checked="" type="checkbox"/> Riconoscibile		Interventi	ristrutturazione
<input type="checkbox"/> Parzialmente riconoscibile		Dest. d'uso	abitazione e servizi agricoli
<input type="checkbox"/> Non riconoscibile			
Altri edifici riconoscibili <input checked="" type="checkbox"/> SI <input type="checkbox"/> NO		Tipologia	rustico
		Dest. d'uso	servizi agricoli
Edifici recenti presenti <input type="checkbox"/> SI <input checked="" type="checkbox"/> NO		Tipologia	
		Dest. d'uso	
Altri elementi di pregio <input type="checkbox"/> SI <input checked="" type="checkbox"/> NO		Descrizione	
Giudizio sintetico sul valore dell'insediamento		buon valore ambientale

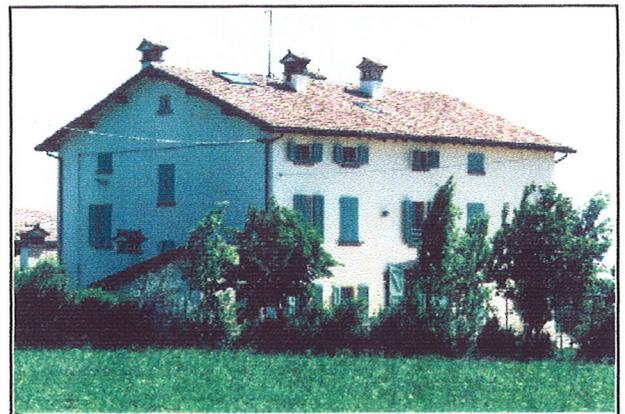
FOTOGRAFIA IDENTIFICATIVA

Edificio a elementi contigui sviluppato in pianta rettangolare con copertura a due acque e colmo costante. La parte civile posta a ovest è su due livelli e sottotetto e ha luci regolari e simmetricamente distribuite. Presenta una porta morta archivoltata a sesto ribassato. Sul retro vi è un rustico in pianta rettangolare coperto a due acque collegato all'edificio principale da un più basso corpo di fabbrica.
