**COMUNE DI CORREGGIO  
INSEDIAMENTO RURALE**

**N° 249**

Via Vittoria, 19

**Edificio principale**

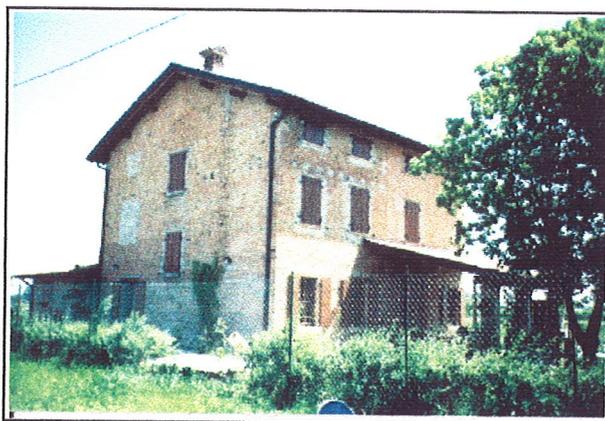
**FOTOGRAFIA IDENTIFICATIVA**

Edificio a elementi contigui di modeste dimensioni sviluppato in pianta rettangolare su due livelli e sottotetto con copertura a due acque e colmo costante. Presenta luci regolari e simmetricamente distribuite e in aderenza al lato nord un basso corpo di fabbrica a un livello coperto a due acque.
