Via	Fossa Ronchi, 20	Toponimo		
Tav. PRG	2.5	Quadrante	A-8	Zona PRG E.1

<b>Edificio principale</b>			
<input checked="" type="checkbox"/> Riconoscibile		Tipologia	elementi contigui
<input type="checkbox"/> Parzialmente riconoscibile		Interventi	ristrutturazione
<input type="checkbox"/> Non riconoscibile		Dest. d'uso	abitazione
Altri edifici riconoscibili	<input type="checkbox"/> SI <input checked="" type="checkbox"/> NO	Tipologia	
		Dest. d'uso	
Edifici recenti presenti	<input type="checkbox"/> SI <input checked="" type="checkbox"/> NO	Tipologia	
		Dest. d'uso	
Altri elementi di pregio	<input type="checkbox"/> SI <input checked="" type="checkbox"/> NO	Descrizione	
Giudizio sintetico sul valore dell'insediamento	buon valore ambientale

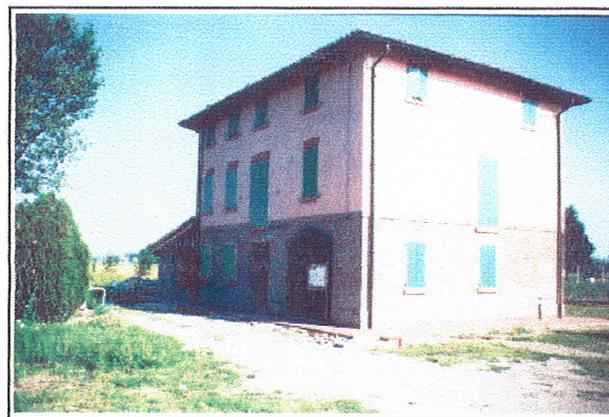
FOTOGRAFIA IDENTIFICATIVA

Edificio a elementi contigui, ora tutto al civile, sviluppato in pianta rettangolare su tre livelli con copertura a quattro acque e colmo costante. Presenta una porta morta leggermente archivoltata, luci regolari, simmetricamente distribuite e sottolineate da cornici superiori in mattoni al secondo e terzo livello, cordolo marcapiano al primo livello. In aderenza al lato ovest vi è un basso corpo di fabbrica con copertura a tettoia.
