Via	Masone, 1/b-3	Toponimo	
Tav. PRG	2.7	Quadrante	E-8
		Zona PRG	E.7

Edificio principale		Tipologia	elementi contigui
<input checked="" type="checkbox"/>	Riconoscibile	Interventi	nessuno
<input type="checkbox"/>	Parzialmente riconoscibile	Dest. d'uso	servizi agricoli-allevamento suinicolo
<input type="checkbox"/>	Non riconoscibile		
Altri edifici riconoscibili <input type="checkbox"/> SI <input checked="" type="checkbox"/> NO		Tipologia	
		Dest. d'uso	
Edifici recenti presenti <input checked="" type="checkbox"/> SI <input type="checkbox"/> NO		Tipologia	capannone
		Dest. d'uso	allevamento
Altri elementi di pregio <input type="checkbox"/> SI <input checked="" type="checkbox"/> NO		Descrizione	
Giudizio sintetico sul valore dell'insediamento		discreto valore ambientale

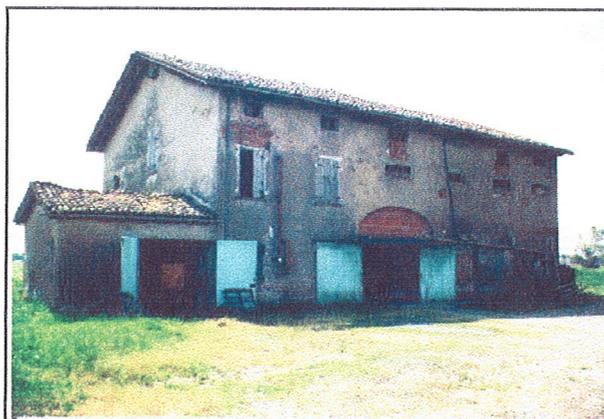
FOTOGRAFIA IDENTIFICATIVA

Edificio a elementi contigui sviluppato in pianta rettangolare su due livelli e sottotetto con copertura a due acque e colmo costante. Presenta una porta morta passante archivoltata a sesto ribassato tamponata sul retro e ridotta sul fronte. In aderenza al lato nord vi è un piccolo corpo di fabbrica a un livello coperto a due acque. Nell'area dell'insediamento vi è un capannone di recente costruzione.
