Via	Fossa Annegata, 1	Toponimo	C. Beltrami
Tav. PRG	2.7	Quadrante	E-9
		Zona PRG	E.7

Edificio principale			
<input checked="" type="checkbox"/>	Riconoscibile	Tipologia	elementi contigui
<input type="checkbox"/>	Parzialmente riconoscibile	Interventi	nessuno
<input type="checkbox"/>	Non riconoscibile	Dest. d'uso	abitazione e servizi agricoli
Altri edifici riconoscibili <input type="checkbox"/> SI <input checked="" type="checkbox"/> NO		Tipologia	
		Dest. d'uso	
Edifici recenti presenti <input type="checkbox"/> SI <input checked="" type="checkbox"/> NO		Tipologia	
		Dest. d'uso	
Altri elementi di pregio <input type="checkbox"/> SI <input checked="" type="checkbox"/> NO		Descrizione	
Giudizio sintetico sul valore dell'insediamento		buon valore ambientale

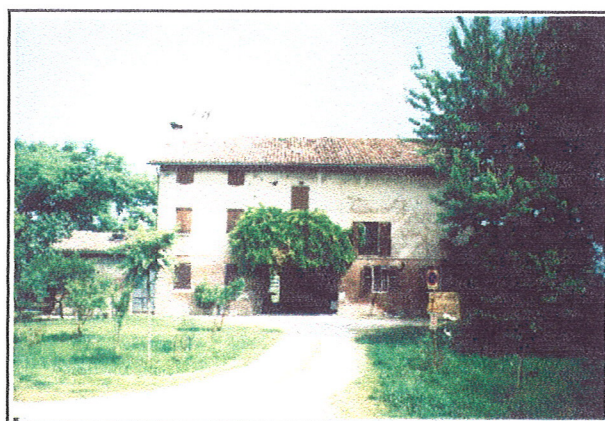
FOTOGRAFIA IDENTIFICATIVA

Edificio a elementi contigui sviluppato in pianta rettangolare con copertura a due acque e colmo costante. La parte civile posta a ovest è su due livelli e sottotetto e ha luci regolari e simmetricamente distribuite. Presenta una porta morta archivoltata. In aderenza al civile vi è un basso corpo di fabbrica a un livello coperto a due acque.
