Via Masone, 11-1/a	Toponimo		
Tav. PRG 2.7	Quadrante F-7	Zona PRG E.1

<b>Edificio principale</b>			
<input type="checkbox"/> Riconoscibile	<b>Tipologia</b>	elementi contigui	
<input checked="" type="checkbox"/> Parzialmente riconoscibile	<b>Interventi</b>	ristrutturazione	
<input type="checkbox"/> Non riconoscibile	<b>Dest. d'uso</b>	abitazione	
<b>Altri edifici riconoscibili</b> <input type="checkbox"/> SI <input checked="" type="checkbox"/> NO	<b>Tipologia</b>		
	<b>Dest. d'uso</b>		
<b>Edifici recenti presenti</b> <input checked="" type="checkbox"/> SI <input type="checkbox"/> NO	<b>Tipologia</b>	capannone	
	<b>Dest. d'uso</b>	allevamento	
<b>Altri elementi di pregio</b> <input type="checkbox"/> SI <input checked="" type="checkbox"/> NO	<b>Descrizione</b>		
<b>Giudizio sintetico sul valore dell'insediamento</b>	modesto valore ambientale

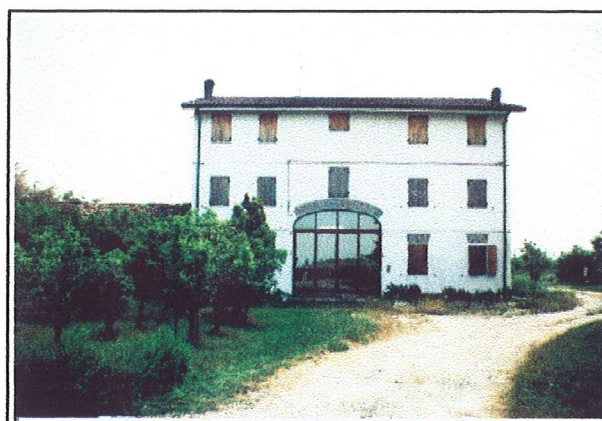
FOTOGRAFIA IDENTIFICATIVA

Edificio a elementi contigui sviluppato in pianta rettangolare su tre livelli con copertura a due acque e colmo costante. L'intervento di ristrutturazione ha in parte alterato l'originaria leggibilità per ciò che concerne partitura e dimensione delle luci e copertura. Nell'area dell'insediamento vi è un capannone di recente costruzione.
