## COMUNE DI CORREGGIO INSEDIAMENTO RURALE

N° 33

ViaLunga, 16ToponimoPodere SileTav. PRG2.7QuadranteB-3Zona PRGE.1

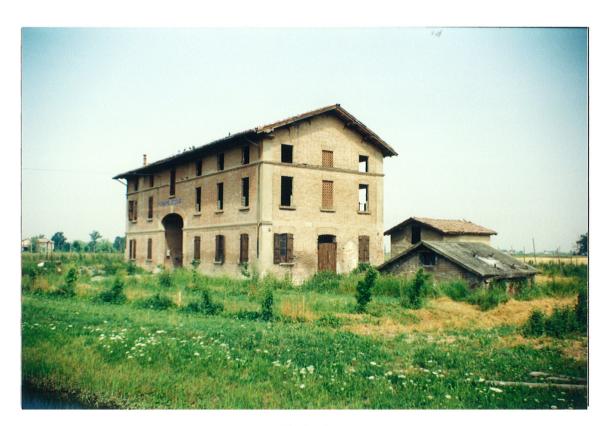
Foto 1

Edificio a elementi contigui in faccia vista del primo Novecento sviluppato in pianta rettangolare su due livelli e sottotetto con copertura a due acque e colmo costante. Presenta una porta morta passante archivoltata a tre centri sulla quale a grandi lettere vi è il toponimo, cordoli marcapiano al primo e secondo livello, luci regolari, simmetricamente distribuite e sottolineate da cornici superiori. Nell'area dell'insediamento vi sono due piccoli rustici a un livello coperti a due acque.
