Via Nespolo, 5	Toponimo		
Tav. PRG 2.7	Quadrante	B-6	Zona PRG E.1

Scheda IBC n. 166

166
Correggio
PODERE ALFONSO

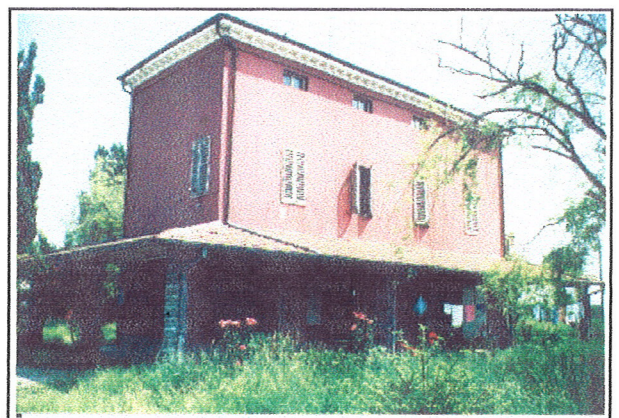
FOTOGRAFIA IDENTIFICATIVA

Casino civile del primo novecento sviluppato in pianta rettangolare su due livelli e sottotetto con copertura a quattro acque su cornicione a dente di sega. La costruzione di una pensilina di notevole dimensione intorno ai lati ovest e sud compromette in parte la leggibilità di tutto l'edificio. Nell'area dell'insediamento vi sono due rustici in pessimo stato manutentivo dalle pregevoli coperture su cornicione a dente di sega. Vi è inoltre un capannone di recente fabbricazione.
