**COMUNE DI CORREGGIO
INSEDIAMENTO RURALE**

N° 47

Via Nespolo, 14	Toponimo C. Soncini
Tav. PRG 2.7	Quadrante B-6 Zona PRG E.1

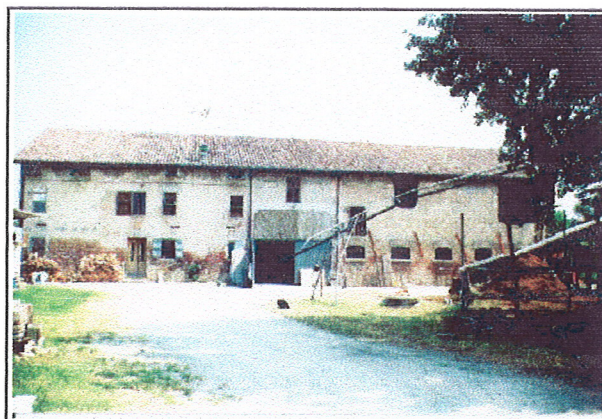
FOTOGRAFIA IDENTIFICATIVA

Edificio a elementi contigui sviluppato in pianta rettangolare con copertura a due acque e colmo costante. La parte civile posta a ovest è su due livelli e sottotetto e ha luci regolari e simmetricamente distribuite. Presenta una porta morta archivoltata a tre centri ora ridotta. Nell'area dell'insediamento vi è un rustico su due livelli coperto a due acque che presenta sul fronte ovest due occhi di portico archivoltati a sesto ribassato.
